Przedmiotem niniejszej ekspertyzy jest budynek mieszkalny wielorodzinny zlokalizowany w Rudzie Śląskiej przy ulicy Niedurnego 75. Obiekt pochodzi z roku 1910 i ujęty jest w miejskiej ewidencji zabytków. Od końca lat 90-tych XX wieku nieużytkowany. Lokalizację obiektu na zdjęciu satelitarnym pokazano na fot. 1, natomiast widok z zewnątrz na fot. 2 i 3.

Celem pracy jest określenie stanu technicznego elementów konstrukcyjnych budynku wielorodzinnego oraz zaproponowanie sposób naprawy, wzmocnienia lub ich wymiany w aspekcie projektowanych zmian. W zakres opracowania wchodzi:

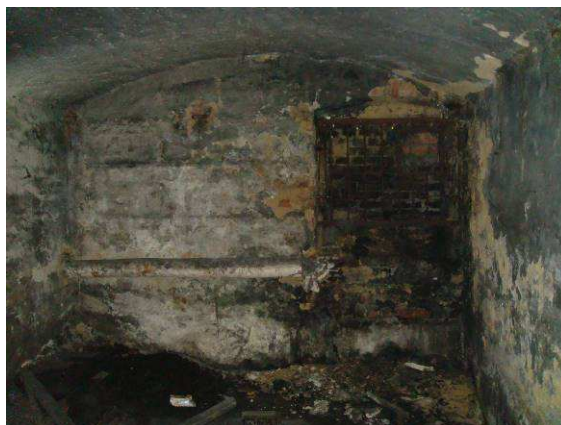
- Zawilgocenie i grzyb, szczególnie na ścianach otynkowanych w rejonach lokalizacji rur spustowych – Rys. 9
- Przy ścianie piwnicznej od strony wschodniej w gruncie stwierdzono liczne konary drzew rosnących przy ul. Niedurnego. Konary te mocno oplatają i wrastają w mur piwniczny,
- Znaczne uszkodzenia cegły i całego muru w rejonie narożników głównej bryły budynku (bardzo znaczne ubytki w narożniku południowo-wschodnim i północno-wschodnim) – Rys. 10
- Spękania i rysy nadproży, zwłaszcza od strony zachodniej i wschodniej - Rys. 11

Rys. 9 – Zawilgocenie i grzyb otynkowanych ścian piwnic

- Osuszenie piwnic przez wykonanie poziomej izolacji w postaci iniekcyjnej przepony w poziomie posadzek piwnicy (iniekcja krystaliczna specjalistycznych preparatów w nawiercone otwory), założenie izolacji przeciwwilgociowej pionowej,

- Wymiana posadzek w piwnicy, z wykonaniem poziomej izolacji przeciwwilgociowej pod nimi,
- Wymiana uszkodzonych tynków w piwnicach na tynki renowacyjne,

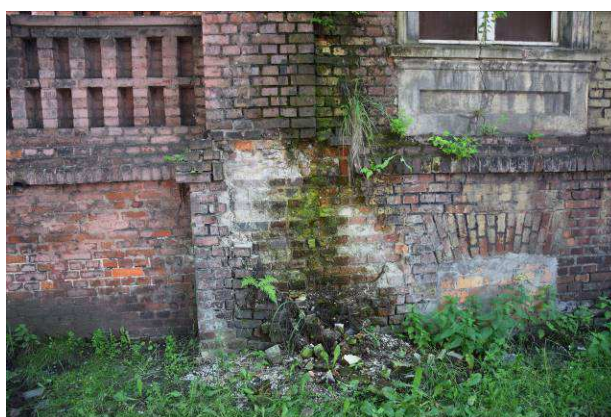
Rys. 10 – Ubytki cegły w narożniku głównej bryły budynku

- Remont konserwatorski elewacji budynku,
- Naprawa murów, nadproży i stropu nad piwnicą w pom. północno-wschodnim z wykorzystaniem systemu HELIFIX – zgodnie z technologią producenta,

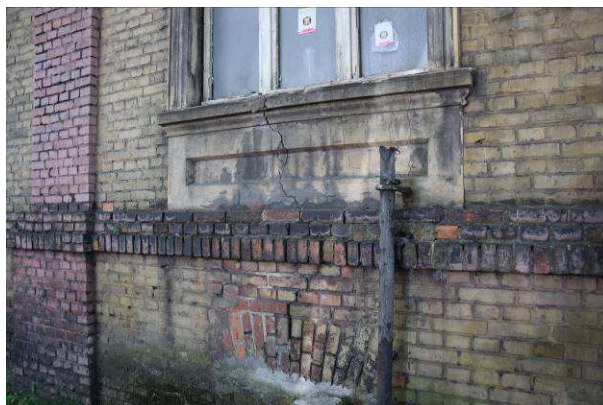
Rys. 11 – Spękania i rysy nadproży okien piwnic

Specjalistyczne prace osuszeniowe i naprawcze spękanych murów, nadproży i stropu na piwnicą północno-wschodnią należy zlecić wyspecjalizowanej firmie budowlanej.

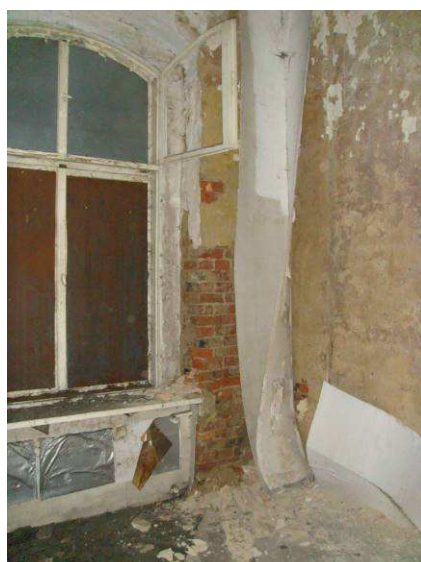
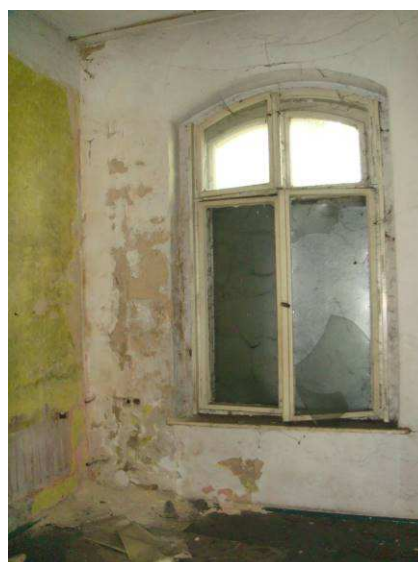
- Widoczne zawilgocenia do 1/3 wysokości nad stropem piwnicznym, od strony zachodniej na całej wysokości ścian – Rys. 12,
- W miejscach styku dobudówek z główną bryłą budynku widoczne pionowe rysy wskazujące odchylenie o odspojenie od ścian głównej bryły obiektu – Rys. 13,
- Na nadprożach o podokiennikach widoczne spękania i rysy na całej grubości murów – Rys. 14.

Rys. 12 – Zawilgocenie ścian parteru

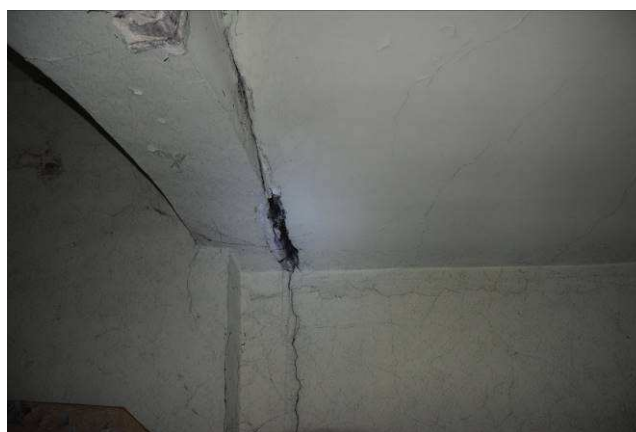
Rys. 13 – Rysy wskazujące na odchylenie od głównej bryły bud. jednej z dobudówek

- Wykonanie wzmacniających płyt żelbetowych nad przybudówkami, kotwionych w głównej bryle budynku,
- Wykonanie wzmocnienia ław wewnętrznych podłużnych, poziomych,

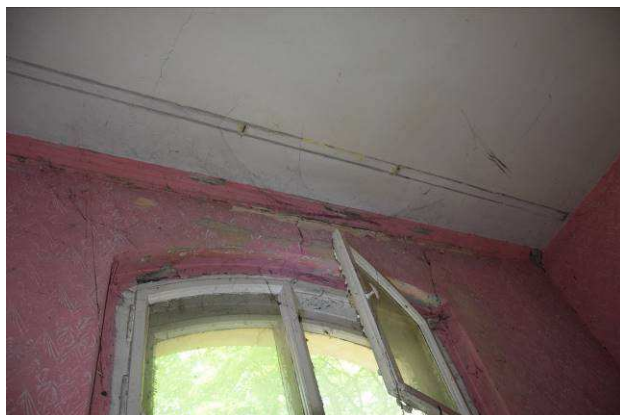
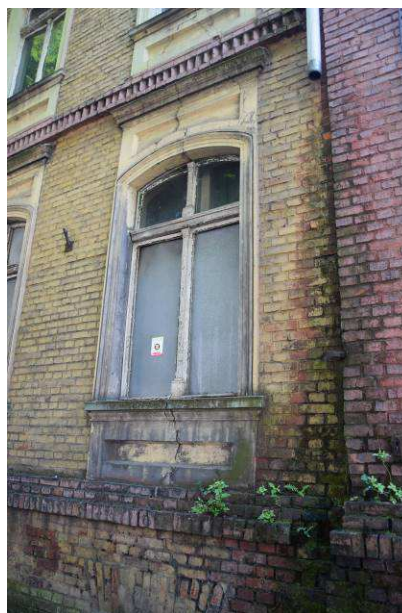
Rys. 14 – Rysy i spękania nadproży i podokienników

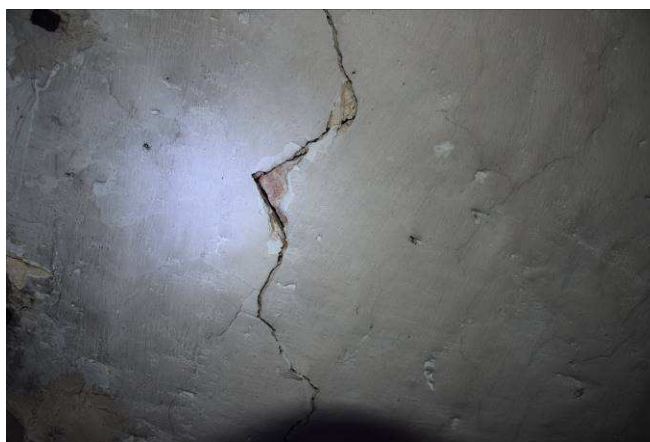
- Znaczne spękanie w szczycie łuku wzdłuż sklepienia (spękanie w cegle) w pomieszczeniu północno-wschodnim – Rys. 15,
- W pozostałej części nie stwierdzono uszkodzeń łuków stropowych – Rys. 16

Rys. 15 – Spękanie w szczycie łuku w pom. północno – wschodnim

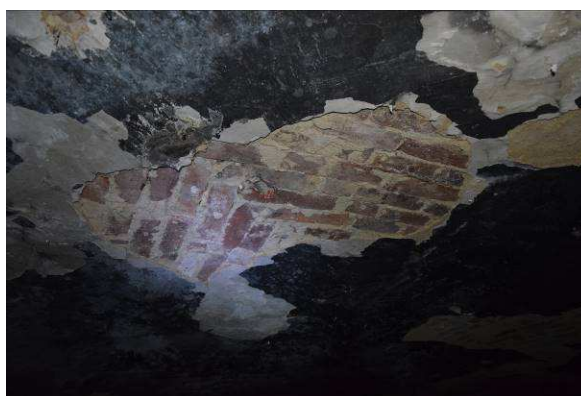
Rys. 16 – Widoczne w pozostałych pomieszczeniach sklepienia łukowe w relatywnie dobrym stanie

Z uwagi na znaczne planowane zwiększenie obciążeń użytkowych parteru, zaprojektowano samonośne płyty wzmacniające żelbetowe nad istniejącymi stropami łukowymi. Szczegóły wg części konstrukcyjnej projektu.

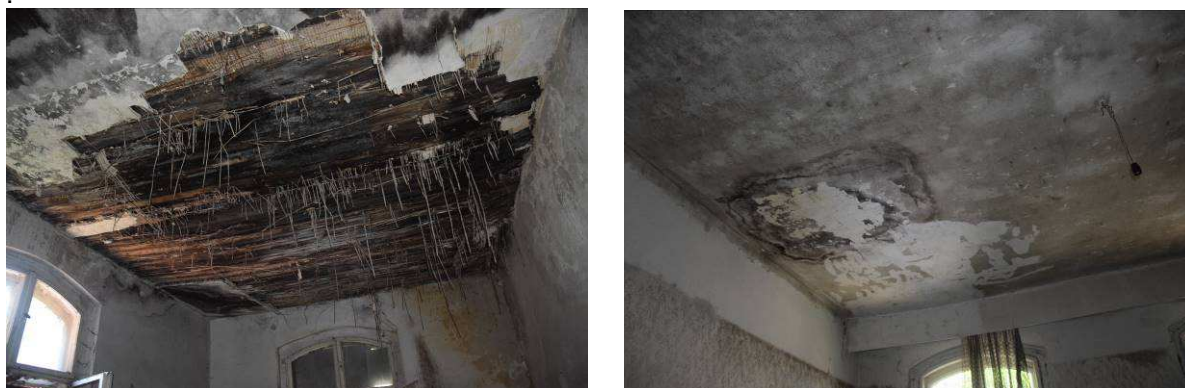
- Mocno zawilgocone, zwłaszcza od strony południowo – zachodniej, widoczne mocne uszkodzenia, ubytki, odspojenia tynku na trzcinie – Rys. 17

Rys. 17 – Widoczne w zawilgocenie i uszkodzenia stropu nad parterem

Z uwagi na bardzo zły stan techniczny, znaczącą zmianę obciążeń użytkowych należy zaprojektować nowe stropy nad parterem i I piętrzem.

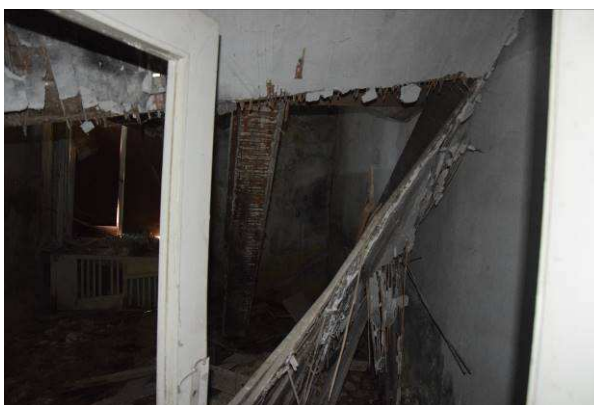
- W rejonie południowo – zachodnim strop uszkodzony, widoczne zniszczenie konstrukcji stropu, strop częściowo zarwany, belki stropowe mocno namoknięte i zniszczone pod względem konstrukcyjnym – Rys. 18

Rys. 18 – Widoczny zarwany strop nad I piętem

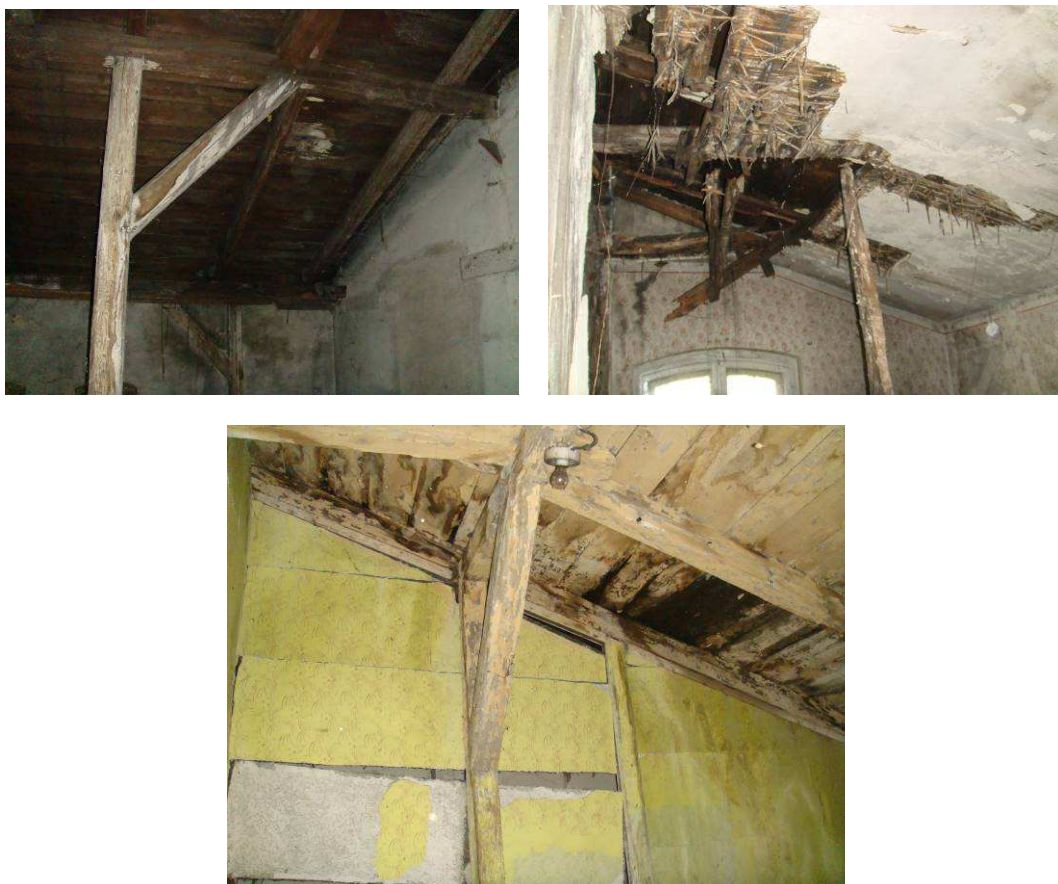
- Widoczna korozja biologiczna i zawilgocenie elementów konstrukcji dachu z powodu nieszczelności w pokryciu. W rejonie południowo-zachodnim konstrukcja dachu zniszczona, namoknięta, brak ciągłości zarówno poszycia i pokrycia – Rys. 19. Z powodu zarwania stropu nad I piętem brak możliwości dokładnego zinventaryzowania całości poddasza.
- W pozostałej części poddasza, tam gdzie wykonano tynk na trzcinie na połaciach dachu widoczne liczne przecieki, zawilgocenia – Rys. 20.

Rys. 19 – Widoczne zawilgocenie i zniszczenie konstrukcji dachu

Z uwagi na niewystarczającą nośność i bardzo zły stan techniczny, należy zaprojektować nową konstrukcję dachu.

- Wymianę całości dachu zarówno nad główną częścią budynku jak i przybudówkami, wraz z wykonaniem nowych obróbek blacharskich i systemu rynien i rur spustowych,

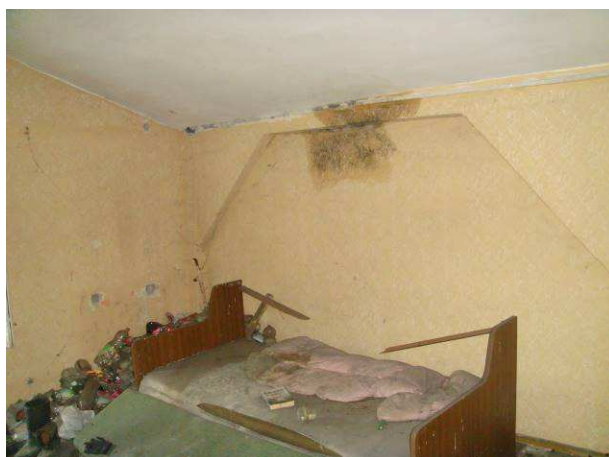
Rys. 20 – Widoczne zawilgocenie na tynku wykonanym na trzcinie
