Przedmiotem niniejszej ekspertyzy jest budynek mieszkalny wielorodzinny zlokalizowany w Rudzie Śląskiej przy ulicy Niedurnego 75. Obiekt pochodzi z roku 1910 i ujęty jest w miejskiej ewidencji zabytków. Od końca lat 90-tych XX wieku nieużytkowany. Lokalizację obiektu na zdjęciu satelitarnym pokazano na fot. 1, natomiast widok z zewnątrz na fot. 2 i 3.

Celem pracy jest określenie stanu technicznego elementów konstrukcyjnych budynku wielorodzinnego oraz zaproponowanie sposób naprawy, wzmocnienia lub ich wymiany w aspekcie projektowanych zmian. W zakres opracowania wchodzi:

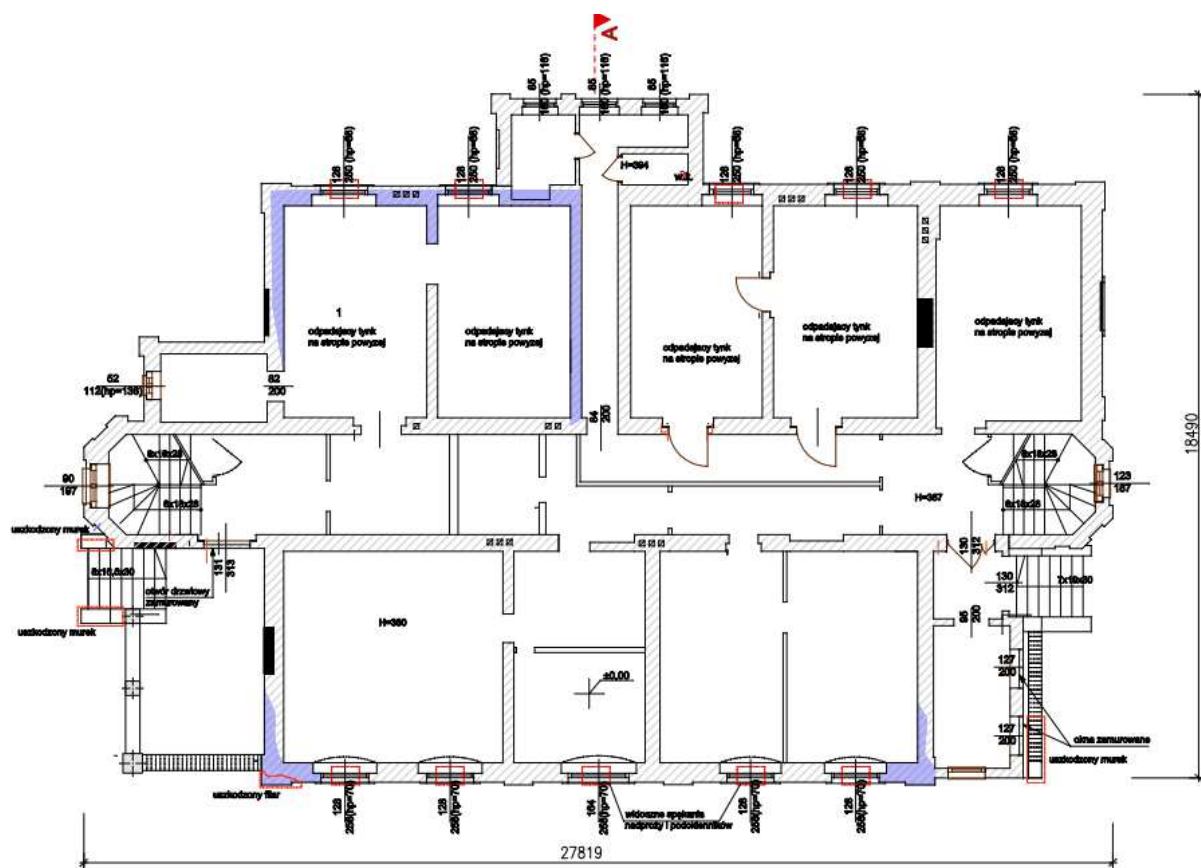
Rys. 6 – Rzut parteru

Od strony południowej i północnej obiekt posiada dobudówki o innej wysokości, dwukondygnacyjne od południa, od północy jednokondygnacyjne i dwukondygnacyjne. Dobudówki nie są podpiwniczone, jednak fundamenty wykonano prawdopodobnie na jednym poziomie. Wymiary budynku w rzucie to około 27,8 m x 18,5m, Wysokość wynosi ok.14,8m od poziomu terenu do kalenicy zasadniczej (najwyższej części budynku). Powierzchnia zabudowy wynosi około. 415 m². Poprzeczny przekrój budynku przedstawia rys. 4, a rzuty wszystkich kondygnacji i poddasza rys. 5-8. Na poniższych rysunkach przedstawiono również stwierdzone podczas oględzin uszkodzenia.
